ADEQUAÇÃO AMBIENTAL DE PROPRIEDADE RURAL COM USO DE GEOTECNOLOGIAS: RECUPERAÇÃO DE ÁREA DE PRESERVAÇÃO PERMANENTE NO PA CASARÃO, NOVA IPIXUNA-PA

Sângela Cruz Morais; Joari Oliveira Procópio; Fernando Alves Barros Firmino

ESTUDO DE CASO

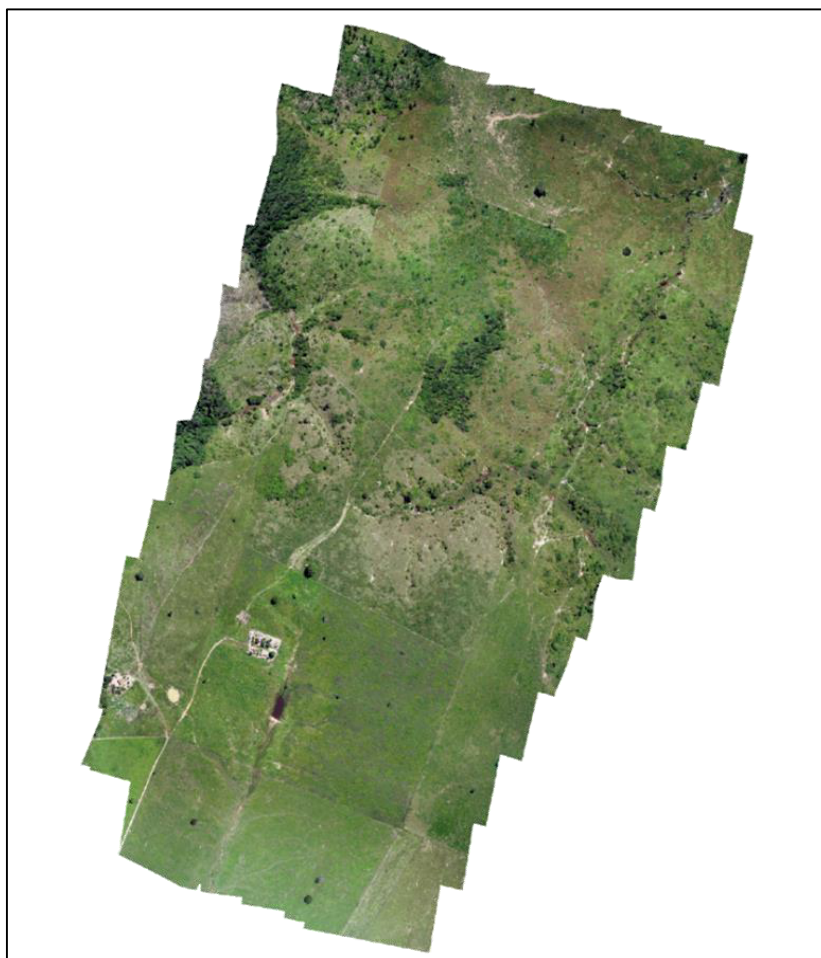
Figura 2 - Ortomosaico georreferenciado utilizado na interpretação do lote 93.

Para o aerolevanteamento foi utilizada uma aeronave remotamente pilotada DJI Phantom 4 Pro, equipada com câmera de 20 MP. O voo foi realizado em 05 de maio de 2019, em condições de céu aberto e ventos leves, com coleta de 83 fotografias georreferenciadas. As imagens foram processadas no software Agisoft Photoscan em versão de teste, resultando em ortomosaico georreferenciado e modelo digital de superfície. O ortomosaico produzido apresentou resolução espacial de 8,31 cm por pixel, adequada ao detalhamento necessário para a escala do estudo de caso. O produto final do processamento, utilizado como base para a interpretação visual, é apresentado na Figura 2.

Os dados vetoriais do imóvel foram obtidos a partir do CAR e organizados em banco de dados geográfico. A interpretação visual do ortomosaico e o cruzamento com as informações vetoriais permitiram classificar o uso e a ocupação do solo, identificar remanescentes de vegetação, infraestruturas, reservatório artificial, estrada, curso d'água e áreas de pastagem. As informações foram manipuladas em ambiente SIG, com apoio do QGIS, para construção dos mapas temáticos e quantificação das classes mapeadas.

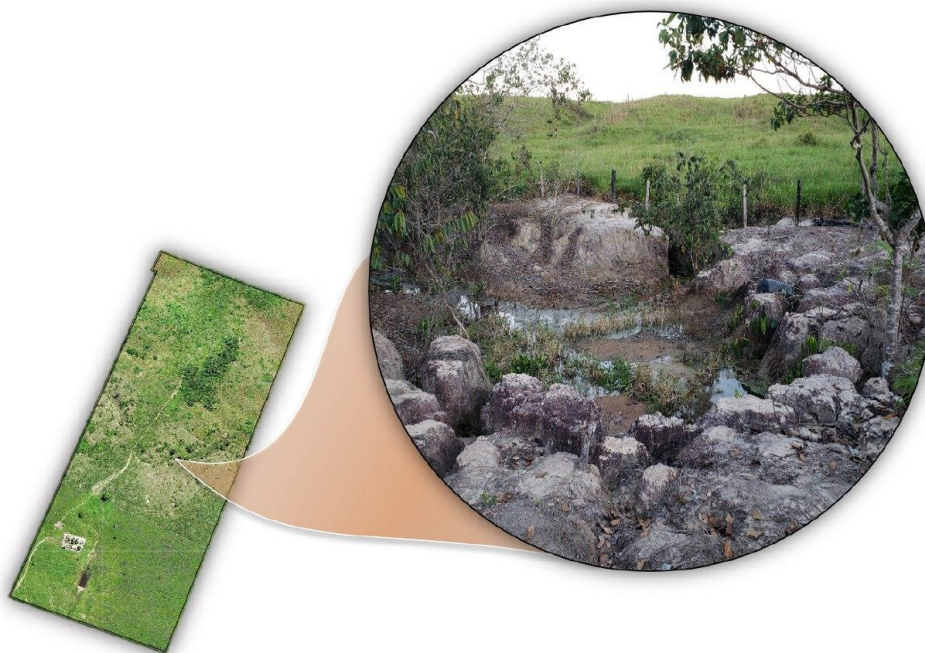
Figura 6 - Detalhe da nascente presente na propriedade.

No entorno da nascente foi observado cercamento, medida positiva para reduzir o pisoteio direto do gado. Contudo, a vegetação ciliar ainda era insuficiente, com remanescente vegetal quase inexistente e presença de poucas espécies plantadas pelo agricultor, como calabura e açai. O solo encontrava-se compactado e com fortes indícios de erosão, o que demonstra que o cercamento, embora necessário, não é suficiente quando não vem acompanhado de ações de recomposição vegetal, manejo do escoamento superficial e controle de processos erosivos.

A recomposição da vegetação deve combinar estratégias de condução da regeneração natural, plantio de espécies nativas e manejo adaptativo. Em trechos com presença de indivíduos jovens e possibilidade de regeneração, recomenda-se favorecer a regeneração espontânea por meio de isolamento, controle de gramíneas agressivas e proteção contra fogo e pisoteio. Em trechos com solo exposto, compactado ou dominado por pastagem, o plantio ativo de mudas nativas tende a acelerar a recuperação.

O plantio deve considerar a variação de umidade ao longo do gradiente da nascente até as áreas mais altas do terreno. Nas zonas mais encharcadas, devem ser priorizadas espécies tolerantes a solos úmidos ou sazonalmente saturados. Em áreas de transição, recomenda-se utilizar espécies com maior plasticidade ecológica, capazes de suportar variações temporárias de umidade. Nas posições mais altas e bem drenadas, podem ser inseridas espécies adaptadas a solos com menor saturação hídrica. A combinação entre espécies pioneiras, secundárias e clímax favorece

O produtor já iniciou o plantio de espécies arbóreas no entorno da nascente, incluindo aroeira, açaí nativo, piranheira, bacaba, jatobá, paricá, pau-preto, ingá, andiroba e sumaúma. Essa iniciativa é positiva e deve ser incorporada ao plano de recomposição, mas precisa ser acompanhada por manutenção das mudas, reposição de perdas, coroamento, controle de formigas, proteção contra animais e monitoramento de sobrevivência e crescimento. Sem manutenção, a mortalidade das mudas pode comprometer os resultados e prolongar o passivo ambiental.
